施工会社	エアコン丸洗い株式会社 西村 直人 047-440-2714
------	--------------------------------------

トラブル事例報告110611:洗浄後変な臭いがする

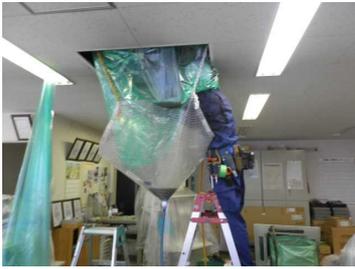
<p>2階事務所の洗浄の様子</p> </div> <div style="text-align: center;">

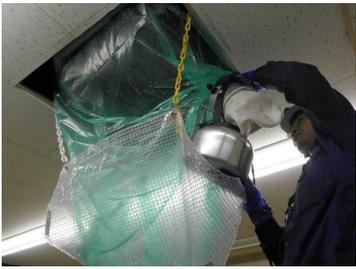
<p>2階事務所、洗浄後に噴霧器で消臭剤を噴霧する様子</p> </div> </div>
調査方法	<p>ドレン配管がビルの周辺で発見できなかった。 2台のエアコンのドレン配管が下水に接続、下水の臭いが室内機を経由して室内に流れてくると予測した。 写真 と に示すように2台とも下水マンホールに接続されていた。 室内機ドレンパイプから防カビ消臭剤(ラングバルAC)の白色液を流して確認した。</p>
	<div style="display: flex; justify-content: space-around;"> <div style="text-align: center;"> <p>ドレン配管からの 白い排水</p>

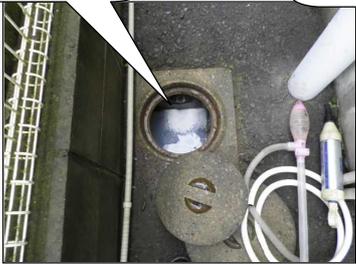
<p>2階A室からの排水</p> </div> <div style="text-align: center;"> <p>ドレン配管からの 白い排水</p>

<p>2階B室からの排水</p> </div> </div>
対応策	<p>下水からの悪臭が、エアコンのドレン配管を経由して入ってきていることが分かったので、途中に写真 のUトラップを設置した。</p>

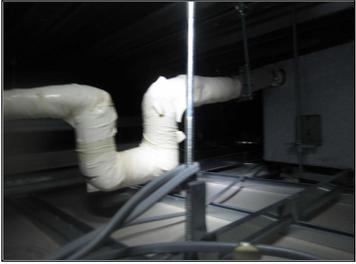
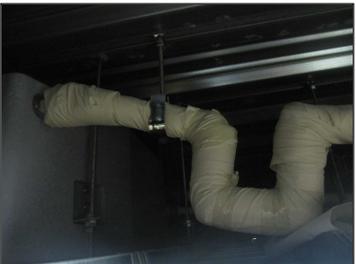
</div> </div> <p>エアコンドレン配管の途中にUトラップを設置した。</p>
